1 「すべり」に関する不具合事例と要因及び対策

6 トラブルシューティング 3

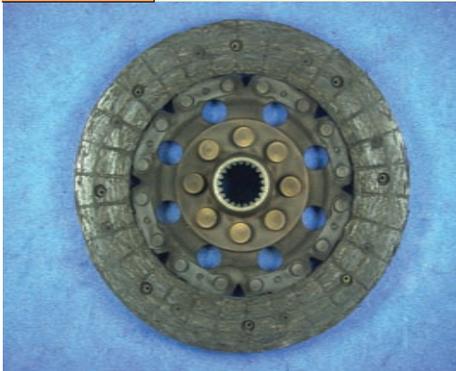
現象 フェーシングが磨耗している

ディスク要因	カバー要因	その他の要因
要因	登坂時の半クラッチの多用、2速発進多用、過度のシフトダウン等によりフェーシングが焼き付きを起こしたかフェーシング磨耗寿命。		
要因元	運転方法 (半クラッチ/2速発進多用/過度のシフトダウン)		
対策	<ul style="list-style-type: none"> ●運転方法を改善する ●ディスク、カバーを新品に交換する

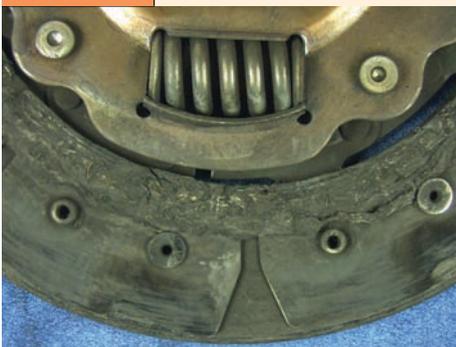
現象 フェーシングが破損している

ディスク要因	カバー要因	その他の要因
要因	シフトミス(4、5速走行時に1速もしくは2速に入れる)等の急激なトルク変動によりフェーシングがバーストしている。または、半クラッチ多用等によりフェーシングが焼き付いた状態で走行し、バーストした。		
要因元	運転方法		
対策	<ul style="list-style-type: none"> ●運転方法を改善する ●ディスク、カバーを新品に交換する

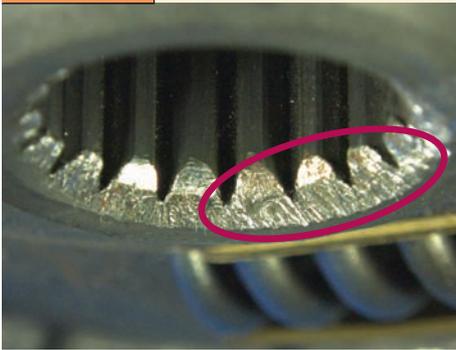
現象 スプライン部にコジリ傷がある

ディスク要因	カバー要因	その他の要因
要因	ミッション取付時にインプットシャフトでスプラインにコジリ傷がつき摺動不良もしくはディスクプレートを変形させてしまい振れが大きくなっている。		
要因元	取付時不注意		
対策	<ul style="list-style-type: none"> ●ディスク、カバーを新品に交換する ●ミッション取付時の芯出しを確実にする

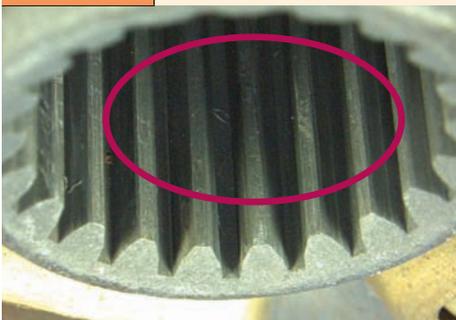
現象 スプライン部へのグリス未塗布もしくは枯渇がある

ディスク要因	カバー要因	その他の要因
要因	クラッチディスク取付時にスプラインにグリスを塗布しなかったか量が少なく摺動不良を起こしている。		
要因元	取付時不注意		
対策	<ul style="list-style-type: none"> ●ディスクスプライン部にグリスを塗布する

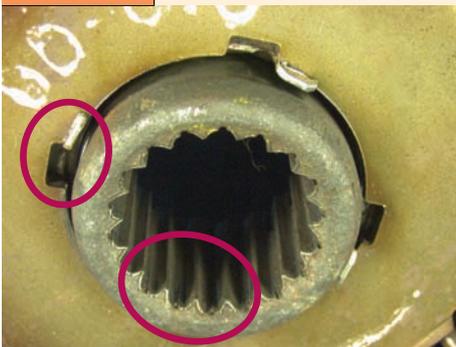
現象 ディスクが変形している

ディスク要因	カバー要因	その他の要因
要因	クランクシャフトとインプットシャフトの芯ズレによる8の字回転でディスクが変形しクラッチ切断時も動力が伝わってしまっている。		
要因元	取付時不注意		
対策	<ul style="list-style-type: none"> ●ディスク、カバーを新品に交換する ●ミッション取付時の芯出しを確実にする

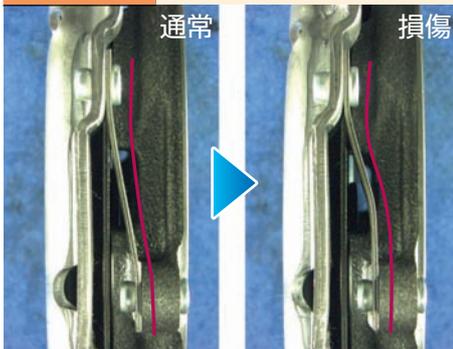
現象 ストラップやその他の構成部品が変形している

ディスク要因	カバー要因	その他の要因
要因			輸送もしくは在庫、取付け段階における落下等によりストラップが変形もしくはリトラクトスプリングが破損してしまっている。
要因元			流通・在庫・取付時不注意
対策			●カバーを新品に交換する

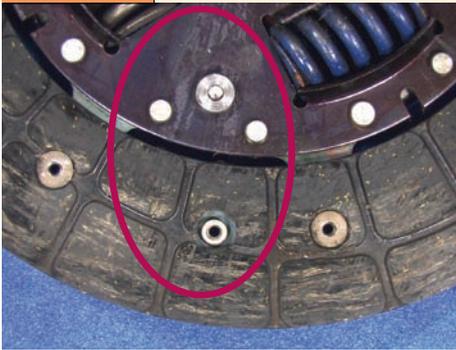
現象 フェーシング摩擦面に油等が付着している

ディスク要因	カバー要因	その他の要因
要因	交換作業時に油の付着した手でフェーシングを触ったもしくはスプリングリスがにはみ出て遠心力でフェーシングに付着している。		
要因元	取付時不注意		
対策	<ul style="list-style-type: none"> ●ディスクを新品に交換する ●フェーシング部への油付着に注意する

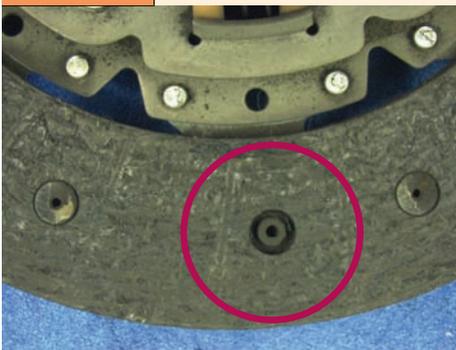
現象 フェーシング摩擦面が焼付きにより熱劣化している

ディスク要因	カバー要因	その他の要因
要因	登坂時の半クラッチや2速発進多用、過度のシフトダウン等によりフェーシングが焼け付きを起こしたかフェーシングが磨耗寿命になっている。		
要因元	運転方法		
対策	<ul style="list-style-type: none"> ●運転方法を改善する ●ディスク、カバーを新品に交換する

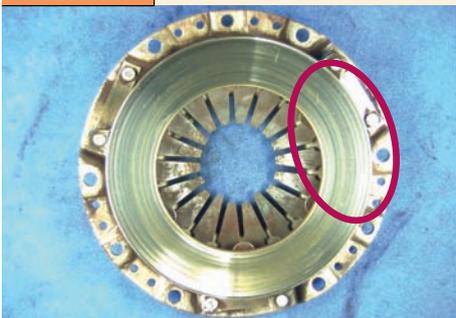
現象 プレッシュャープレート摩擦面の異常が見受けられる

ディスク要因	カバー要因	その他の要因
要因	プレッシュャープレート摩擦面が鏡面化している。(表面がつるつるになりフェーシングに使われているゴムに引っ掛かる)		
要因元	取付時確認不足		
対策	<ul style="list-style-type: none"> ●カバーを新品に交換する ●ディスク交換時にはカバーも同時交換する

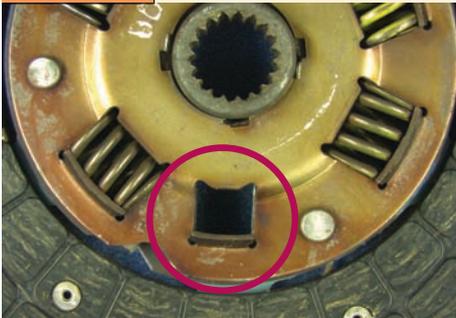
現象 ディスク構成部品が破損している①

ディスク要因	カバー要因	その他の要因
要因	クランクシャフトとインプットシャフトの芯ズレ等によりディスクが破損しスプリング等の部品が飛出してしまっている。		
要因元	取付時不注意		
対策	<ul style="list-style-type: none"> ●ディスク、カバーを新品に交換する ●ミッション取付時の芯出しを確実にする

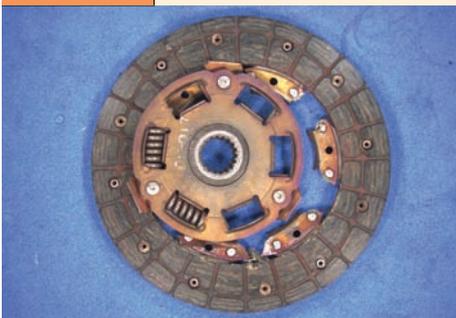
現象 ディスク構成部品が破損している②

ディスク要因	カバー要因	その他の要因
要因	芯ズレを要因とするディスクスプリングの折損によりエンジン動力がミッションに伝えられていない。		
要因元	取付時不注意		
対策	<ul style="list-style-type: none"> ●ディスク、カバーを新品に交換する

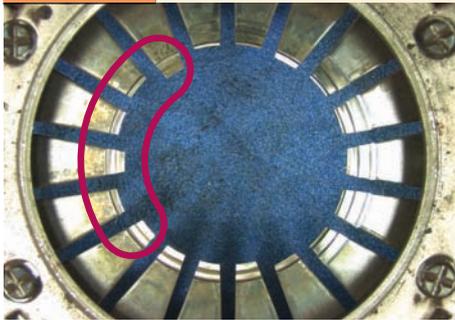
現象 ダイアフラムスプリング先端の異常摩耗が見受けられる

ディスク要因	カバー要因	その他の要因
要因		クランクシャフトとインプットシャフトの芯ズレ、ベアリングの芯ズレによりダイアフラムスプリング先端部が摩耗してしおりベアリングが円滑に回らない。	
要因元		取付時不注意	
対策		<ul style="list-style-type: none"> ●カバーを新品に交換する ●ベアリングの芯出しを確実にする
