# ガスケットのご使用方法について

## 4 ウォーターポンプの不具合事例

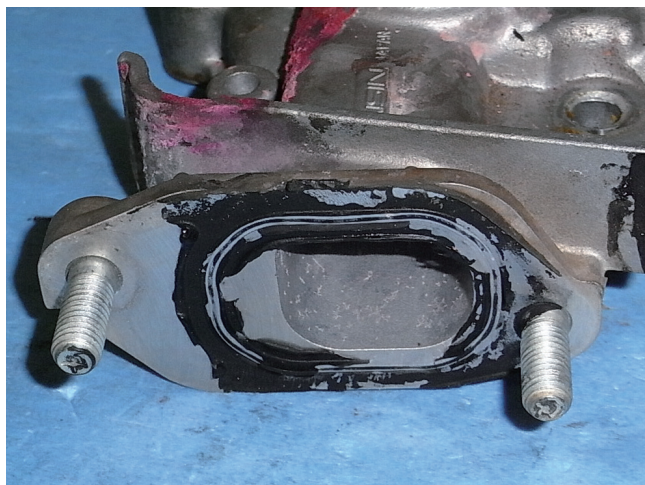
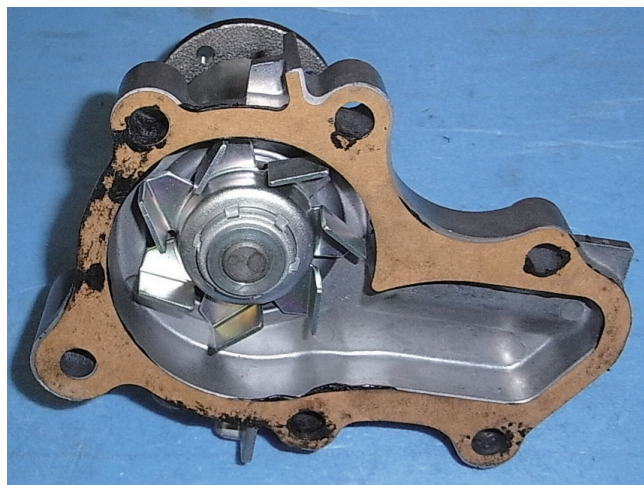
## 不具合事例その1…ガスケット仕様に液状ガスケット使用

ガスケット仕様・Oリング仕様は付属のガスケット、Oリングをご使用ください。  
液状ガスケットを併用した場合は水漏れ等の重大なトラブルの原因となります。

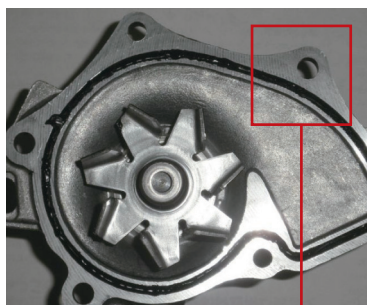
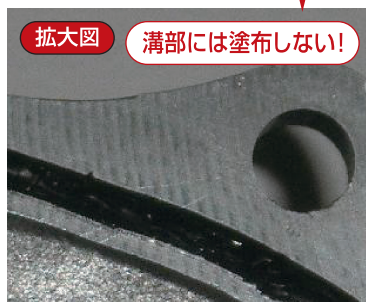
#### 悪い例

液状ガスケットをシール溝に直接塗布する事により、合わせ面からポンプ内部へ液状ガスケットがはみ出し、水漏れを起こす破片が形成されます。

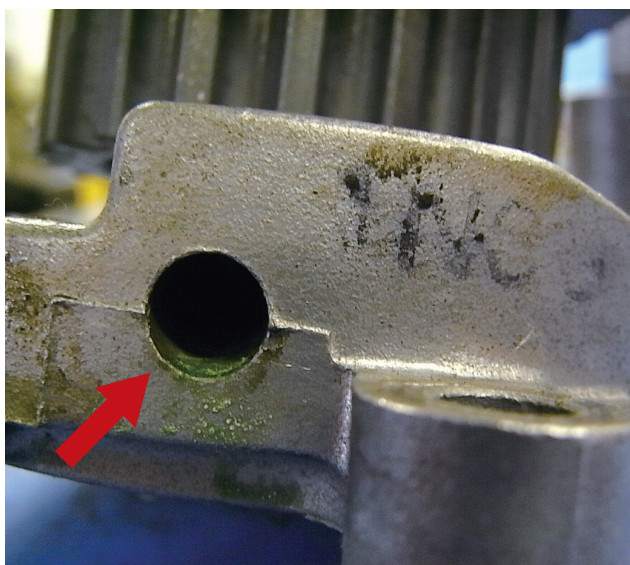
**良品**

漏れた跡はあるが、一時的に漏れた跡で漏れた跡が乾いている状況。

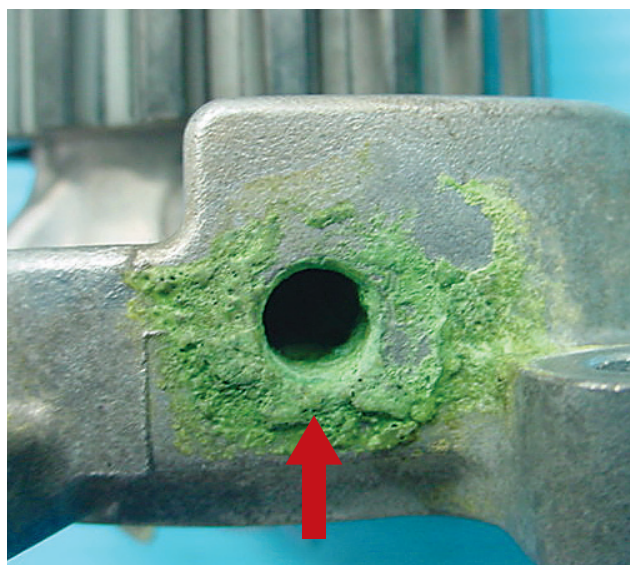
**不具合品**

**状況** 水抜き穴より冷却水漏れ跡あり

冷却水の汚れによる、冷却水中のゴミ、スラッジ等がメカニカルシール摺動面に噛み込み、シール摺動面を摩耗させシール性が低下、水漏れに至ります。

漏れた跡が大きく、漏れた跡が常に漏れていたり、ポタポタ漏れている。

取付けの際、古いポンプを付けた状態で、ラジエーターの水を2～3回入替え、3分程度エンジンを回しスラッジを洗い流す。

メーカー指定濃度及び指定量でのLLC定期交換をお願いします。

ガスケットが付属されている製品については、液状ガスケットは使用しないで下さい。液状ガスケット使用については、水室内にはみ出さない様に取付面に均一に塗布してください。

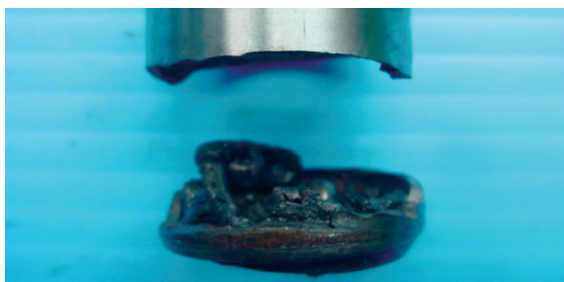
#### ベアリング破損

- ・ウォーターポンプボデー破損
- ・ウォーターポンプベアリング部破損

- ・ファンカップリング装着不良（偏心大）  
プーリーシートとプーリーを取り付ける際に異物を噛込む事により、偏心を起こし軸部に過度の力が加わることにより、ベアリング及びボデーの破損の原因となります。

- ・プーリーシート、プーリーの座面汚れ、異物を十分に取り除いて再組付け下さい。
- ・ウォーターポンプ交換時、基本的にファンカップリングについても新品への交換をおすすめします。

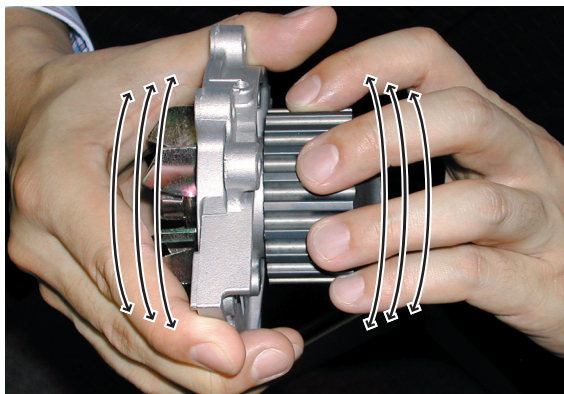
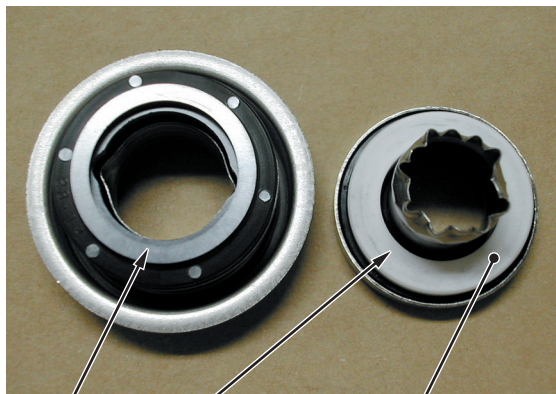
### 1.乾燥状態での空回しをしないでください

取付前に、メカニカルシールが乾燥した状態で、故意にプーリーシートを手回し（空回し）するとメカニカルシールカーボン部（新品は柔らかい）がセラミック表面に擦り付き、表面がカーボン×カーボン（カーボン転移）状態となり異音（鳴き）が発生する可能性があります。

乾燥した状況で手回しをくり返すと、セラミック部にカーボンが付着し異音が発生する可能性があります。
